**ZÁKLADNÍ TECHNICKÉ ÚDAJE**

**Popis nerezového žlábků:**

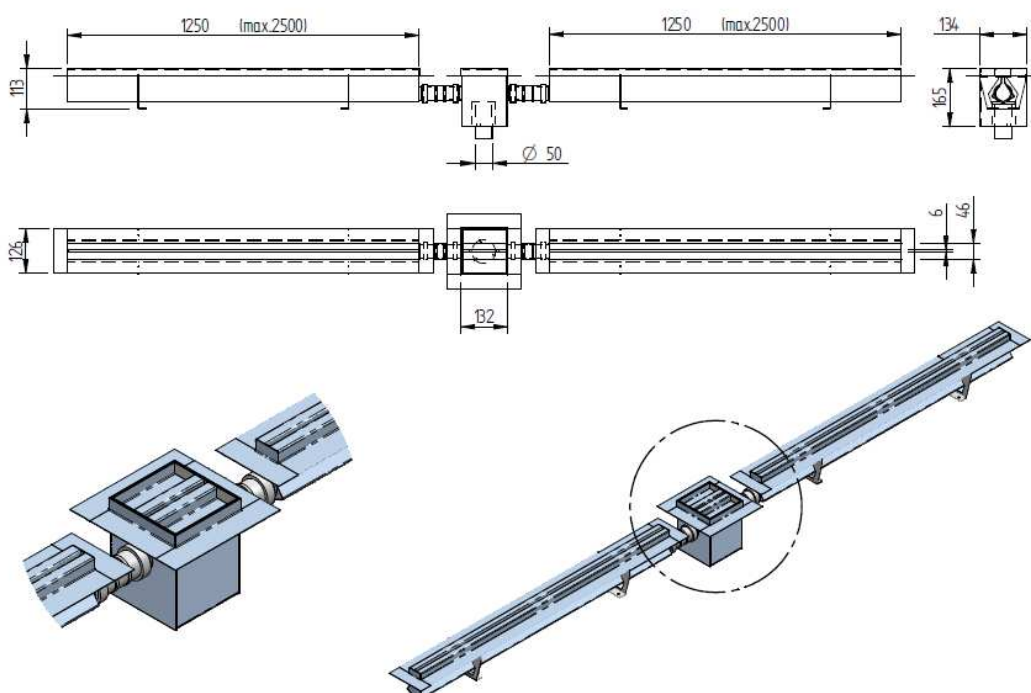
**OZ 03** je stavebnice podlahových štěrbinových žlábků. Jednotlivé žlábků v typových délkách 1,25 a 2,5 m (na objednání je možno vyrobit i jiné délky) je možné přes dvojité HT hrdlo spojit do jednoho celku s vpustí se zápachovou uzávěrou – při instalaci není třeba nic svařovat. Veškeré výztuhy žlábků jsou provedeny z vnější strany – štěrbinu je tedy volná pro snadnější čištění. Žlábků nejsou spádované. V typovém provedení obsahují lem pro připojení hydroizolace.

<b>Průměr odpadu:</b>	d 50 mm
<b>Maximální průtok zápachové uzávěry :</b>	35 l/min
<b>Zatížení:</b>	pochůzný
<b>Šířka štěrbin:</b>	6 mm – je určen i pro chůzi bosou nohou
<b>Maximální délka sestavy:</b>	5 370 mm (5 450) mm i s lemy pro hydroizolaci

1. Usadit žlábků na místo a propojit je s vpustí pomocí HT hrdla.
2. Ustavit výškově pomocí stavebních nohou. Horní hrana žlábků musí být v úrovni podlahy.
3. Zalít betonem či jinou hmotou dle stavební dokumentace. Před zaléváním je nutno žlábků zajistit, aby nedošlo k jeho pohybu, případně k vyplavání.
4. Na lem nalepit hydroizolaci.
5. Dokončit podlahu (dlažbu)
